**ПАСПОРТ ДОСТУПНОСТИ**  
**объекта социальной инфраструктуры (ОСИ)**  
**№ 1**

1.1 Наименование (вид) объекта: Здание - Физкультурно-спортивный комплекс с универсальным игровым залом

1.2 Адрес объекта: 628383, Ханты-Мансийский автономный округ-Югра г.Пыть-ях, 3 мкр. Кедровый, ул. Св. Федорова, дом 23

**АКТ ОБСЛЕДОВАНИЯ  
объекта социальной инфраструктуры  
К ПАСПОРТУ ДОСТУПНОСТИ ОСИ  
№ 1**

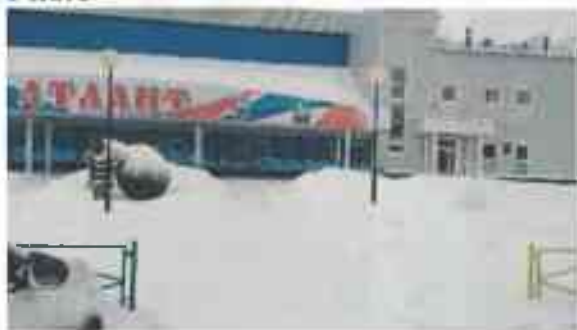
Рис.1

**Комментарий к заключению:** Состояние территории, прилегающей к зданию, оценено как временно недоступно для инвалидов с нарушением зрения, ВНД (С). Доступно частично избирательно для инвалидов с нарушениями слуха, инвалидов с нарушениями умственного развития, для инвалидов, передвигающихся в кресле – коляске и с нарушением опорно-двигательного аппарата, ДУ (Г,У,К,О). Для полного доступа всех категорий инвалидов в данной зоне (участке) требуется выполнить ряд мероприятий:

## 1. Территория, прилегающая к зданию (участка)

- оборудовать информационную поддержку на всех путях движения МГН;
- разместить необходимую информацию об объекте (визуальная, тактильная);
- оборудовать место для стоянки;
- установить указатели направления движения.

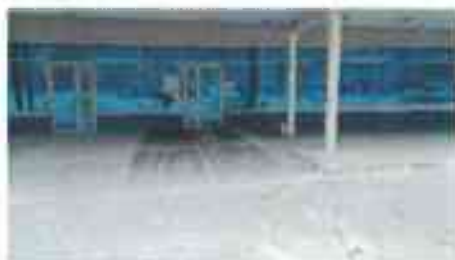
Рис.3

слабовидящих, световые маяки для дверных проемов «Пара», автоматическая система открывания дверей, тактильная разметка перед дверью			
2.5	Тамбур	есть	-	4-7	Отсутствуют указатели направления пути движения, пристенный поручень, тактильные пиктограммы, световые маяки, звуковая бегущая строка	К,О,С,Г,У	Оборудовать указателями направления пути движения, пристенные поручни, тактильные пиктограммы, световые маяки, звуковую бегущую строку	Текущий ремонт
	<b>ОБЩИЕ требования к зоне</b>	-	-	-	-	-	Привести в соответствие	Технический ремонт

## 2. Входа (входов) в здание
